Stoomketel klinknagelgatonderzoek

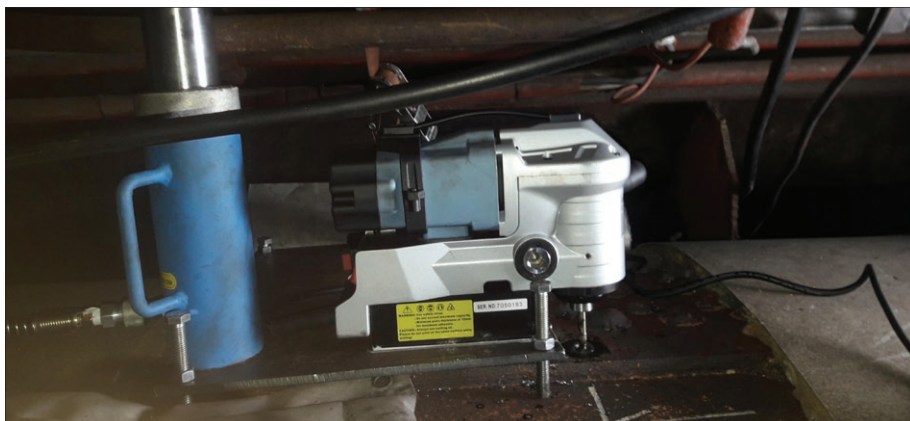
Boren in de klinknagels

neetboormachine hiervoor te vinden. Dankzij meedenkende vrijwilligers is het juiste gereedschap hiervoor gevonden en door Arend Cnossen Technische Dienstverlening aangeschaft. Ook deze klus had weer een extra moeilijkheidsgraad. De boormachine moest op een ronde ketelwand, met klinknagelkoppen die in de weg zitten, exact recht boven de klink geplaatst worden. Hiervoor was als hulpmiddel een dikke staalplaat met stelbouten gemaakt, waarop de magneetboormachine geplaatst kon worden. Dit was een zeer tijdrovende klus om dat per klink alles opnieuw gemeten en afgesteld diende te worden. De klinken waren 24 mm in doorsnede. We hebben er een gat van 16 mm in geboord om de spanning er al enigszins uit te halen. Telkens wanneer we een gat geboord hadden, begonnen we ook direct met het eruit slaan van de klink. Dit ging bij de ene veel gemakkelijker dan bij de andere. Uiteindelijk hebben we nog een paar extra gaten in het dek moeten boren, waardoor we met een lange doorslagstaaf en 2 kg. voorhamer vanaf dek de laatste klinknagels uit de ketel konden slaan.

Het resultaat was uiteindelijk, na totaal ongeveer 7 dagen werk, dat we zonder beschadigingen aan de ketel alle 14 klinknagels verwijderd hadden en weer een stapje dichterbij het uiteindelijke onderzoek waren gekomen.
